CAR.INTEROCEANICA SUR PUERTO MALDONADO - IÑAPARI KM. 227 MADRE DE DIOS - TAHUAMANU - IÑAPARI

## 1. INTRODUCCIÓN

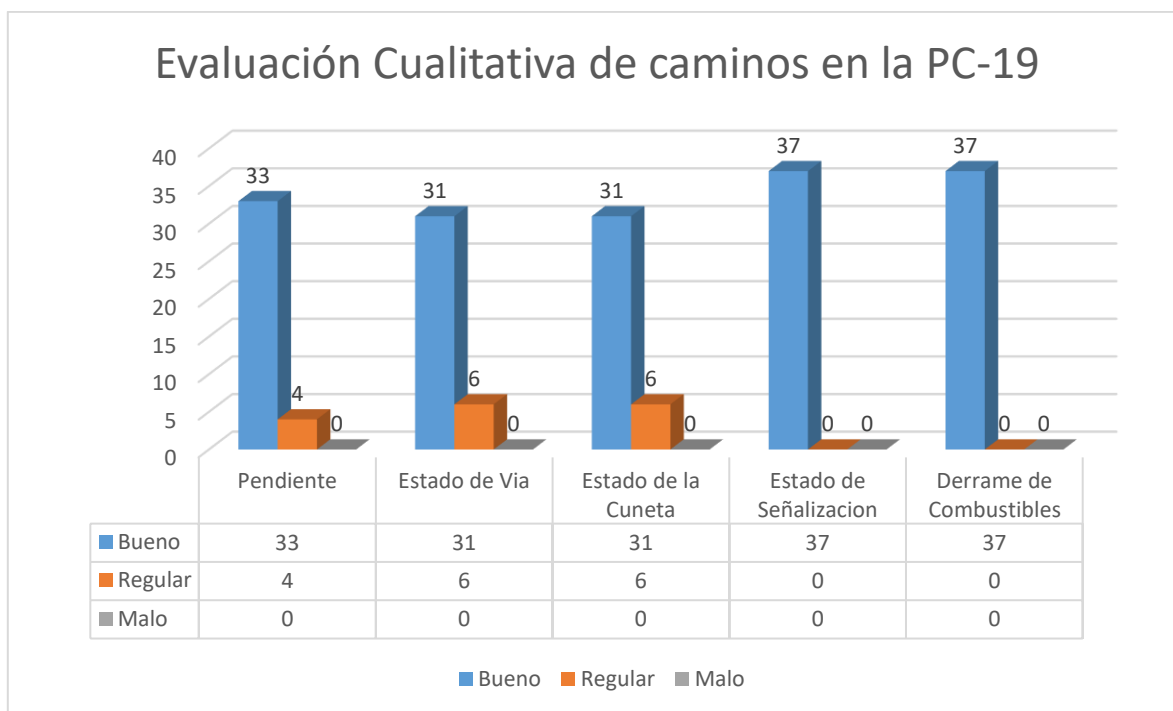
**Figura 1.** Resultados de la evaluación cualitativa de la apertura de caminos en la PC-19

Los resultados de las evaluaciones cualitativas, que destacan un desempeño óptimo en la categoría "Bueno" (Figura 1), evidencian una planificación exhaustiva del trabajo, la implementación de capacitaciones continuas para el personal involucrado en las tareas de campo y el mantenimiento preventivo de la maquinaria. Estas prácticas han sido fundamentales para evitar derrames que puedan contaminar directa o indirectamente el suelo y/o los cuerpos de agua.

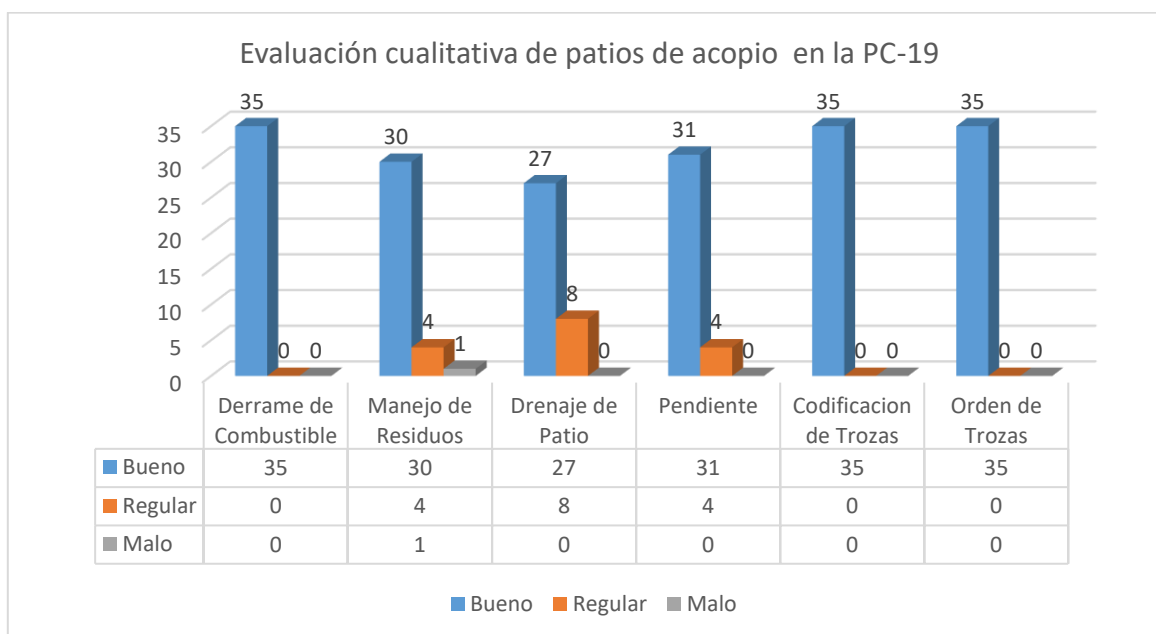
**Figura 2.** Resultados de la evaluación cualitativa de la apertura de patios de acopio en la PC-19

Las evaluaciones cualitativas con un sólido resultado en la categoría “Buena”, las cuales observan en la Figura 2, nos muestra que se ha llevado a cabo una adecuada planificación del trabajo,

continuas capacitaciones al personal involucrado en las tareas asignadas a este campo y el buen mantenimiento de la maquinaria para evitar derrames que generen contaminación de forma directa e indirecta al suelo y/o cursos de agua.

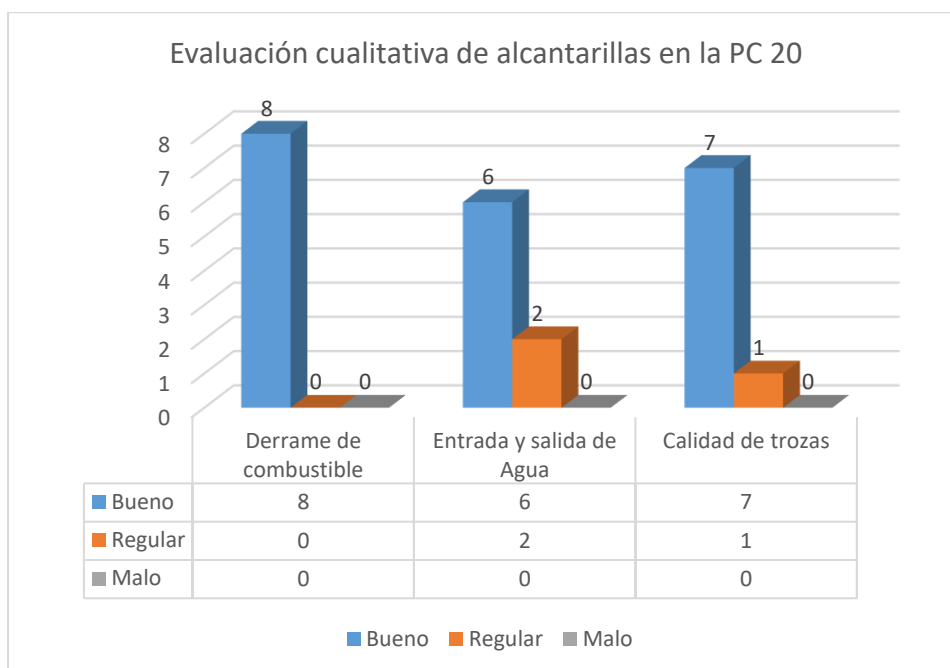
**Figura 3.** Resultados de la evaluación cualitativa del mantenimiento de alcantarillas en la PC-20

Las evaluaciones cualitativas con un resultado en la categoría desde “Bueno” a “Regular” muestran que hubieron limitaciones en la implementación de las alcantarillas, las cuales se observan en la Figura 7, nos muestra que se ha llevado a cabo una adecuada planificación de trabajo, pero que se necesitan ahondar en las capacitaciones al personal involucrado en las tareas

- Mantener una constante capacitación al personal de la empresa enfocado en los estándares establecidos en el Manual de Operaciones Forestales y el Reglamento de Prácticas de Manejo Forestal. Esto asegurará la aplicación efectiva de técnicas de aprovechamiento de impacto reducido, estrategia clave para mitigar los efectos de las operaciones forestales.
- Se propone realizar un acompañamiento continuo a los grupos de trabajo durante las actividades de campo, con el objetivo de asegurar la correcta aplicación de las capacitaciones y fortalecer las áreas de mejora identificadas, con especial énfasis en la construcción de alcantarillas.

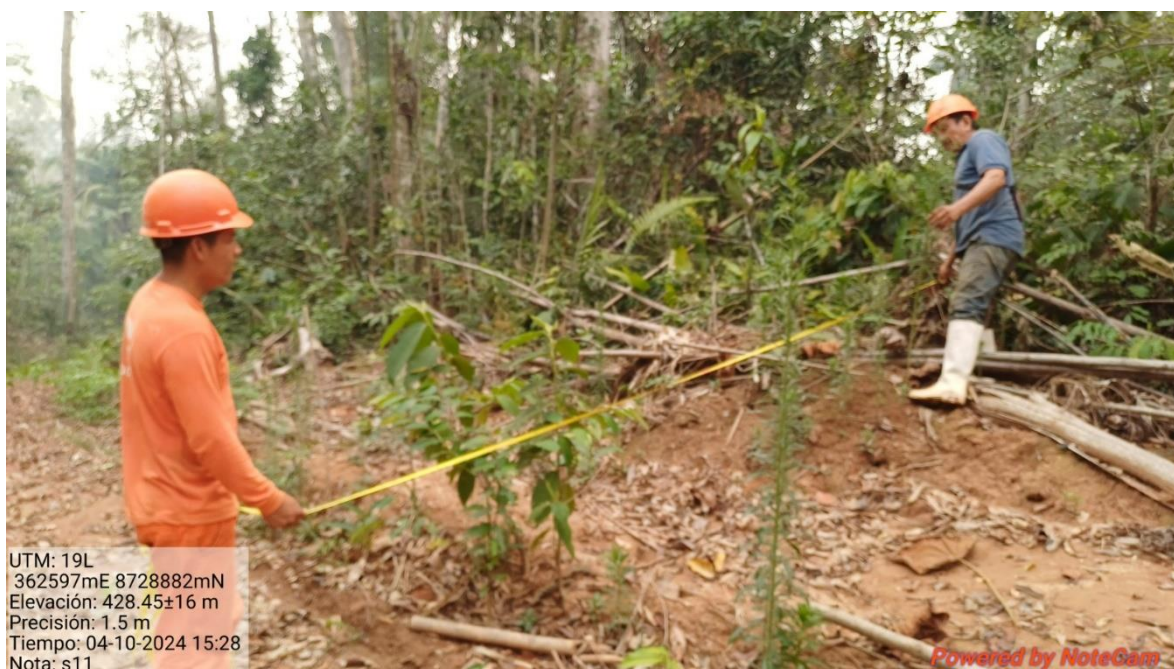
**Figura 5.** Monitoreo de Caminos Forestales de la PC-19. Lateral del Camino secundario

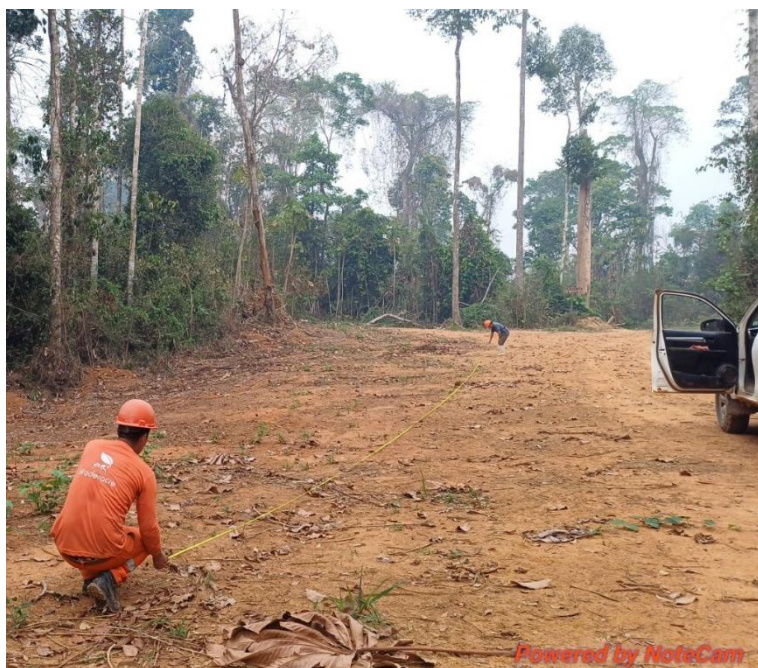
**Figura 6.** Monitoreo de Patios de acopio en la PC19

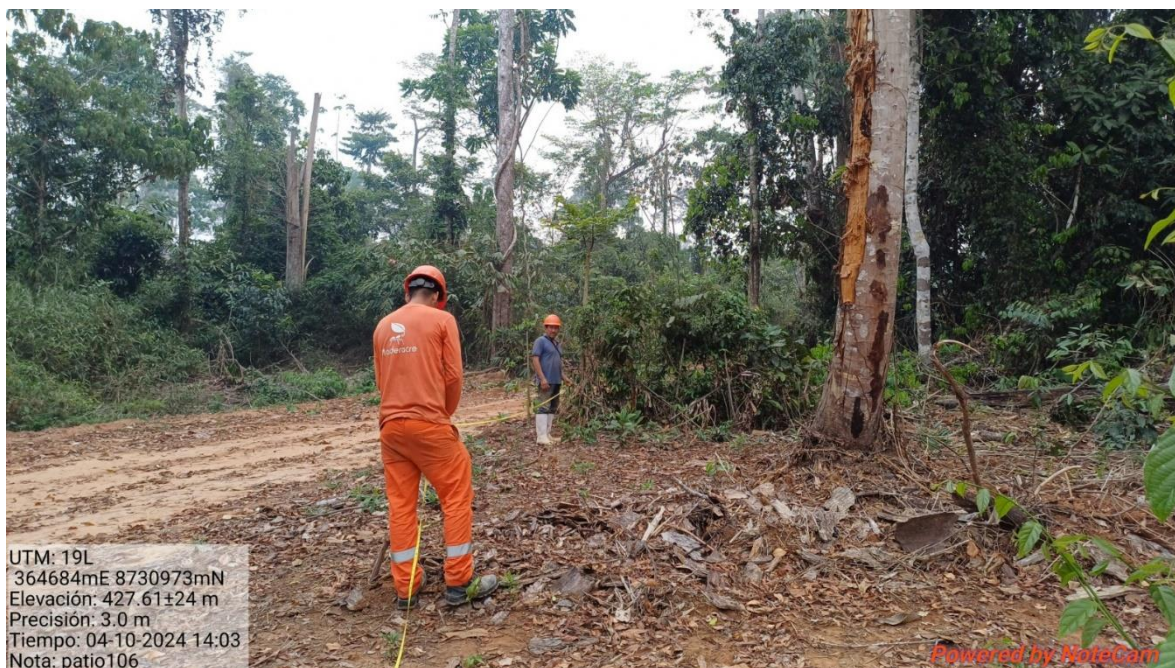
La tierra y la vegetación removidas durante la apertura de los patios de acopio se acumulan en los bordes de los mismos para facilitar el movimiento de maquinaria durante el apilamiento y despacho de trozas. Se determinó que el área impactada fuera del patio, correspondiente a la parcela de corta PC-19, fue de 0.111 hectáreas

**Figura 8.** Monitoreo de área de impacto fuera del Patio de Acopio en la PC19

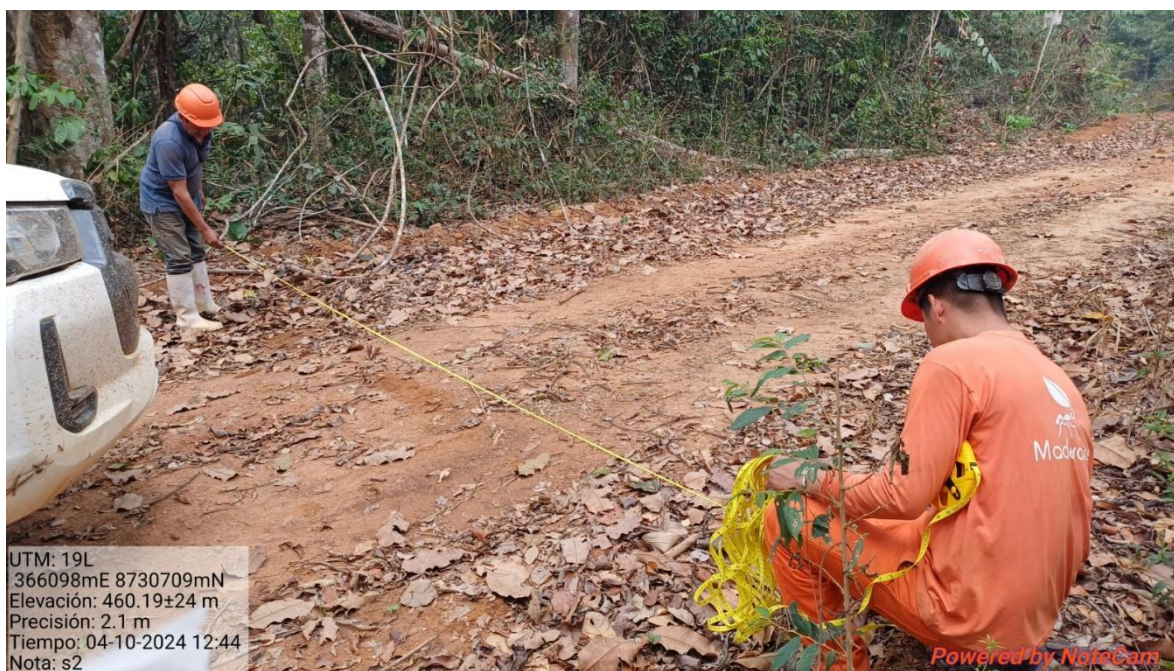
**Figura 9.** Monitoreo de Caminos Forestales. Acera de Camino Secundario en la PC19
